CONSIDERAZIONI dei CITTADINI di TOCCOL in comune di AGORDO (BL) sulle esondazioni e frane ivi avvenute il 29 ottobre 2018

DOCUMENTAZIONE FOTOGRAFICA

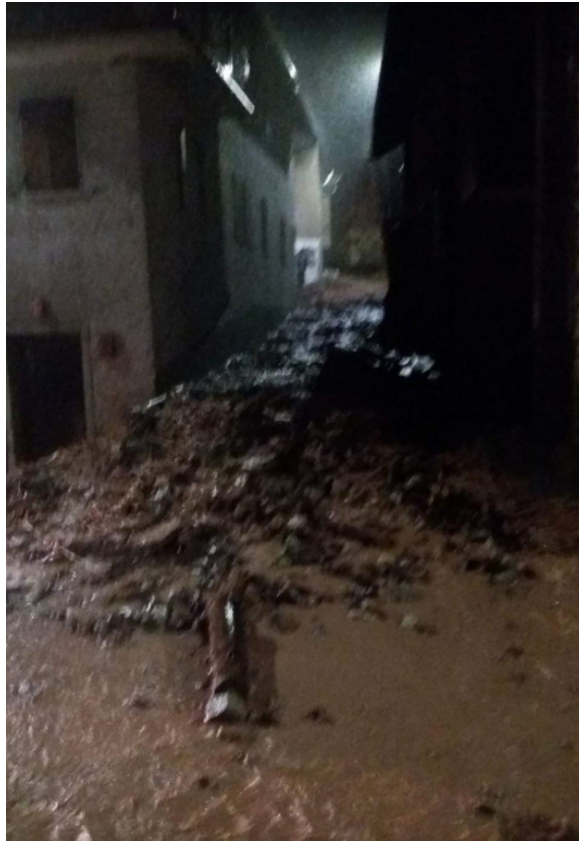
Iniziale e repentina colata detritica che ha invaso la sede SR203, circa ore 17 (rif. su mappa: A)

- già alle ore 12 del 28/10 la citata griglia era intasata con fuoriuscita di acqua e materiale che ha raggiunto la regionale 203 (non interrompendola, ma creando disagio e pericolo) e la sottostante viabilità comunale (rif. su mappa: A). La griglia è stata ripulita subito da residenti volontari, così come la statale e le altre strade;

- la regionale 203 è stata interrotta di fatto al traffico dalle ore 17 del 29/10 (quando è stata invasa da alcune decine di centimetri di pietre e legno) durante la notte (quando il materiale ivi accumulato aveva altezza da 1 a 2 metri), fino al mattino successivo quando i residenti volontari la hanno ripulita trasportando quasi un centinaio di trattori di materiale con l'aiuto di una minipala del Comune. In tutto questo tempo, pur avendo avvisato a notte inoltrata

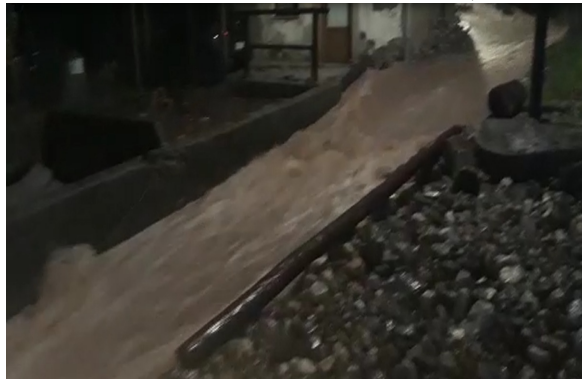
Inizio evento del 29/10, circa ore 18 (rif. su mappa: tra A e B)

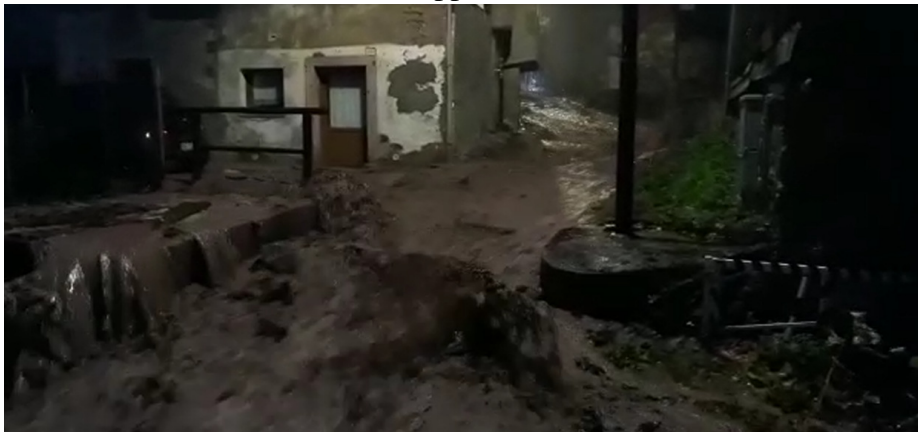
Evento del 29/10, circa ore 19 (rif. su mappa: tra A e B)

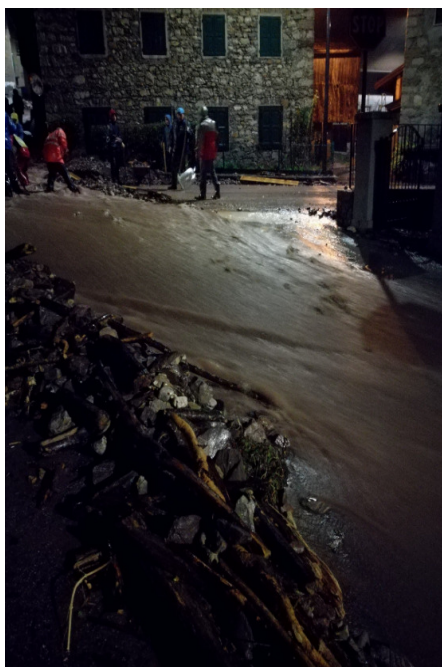
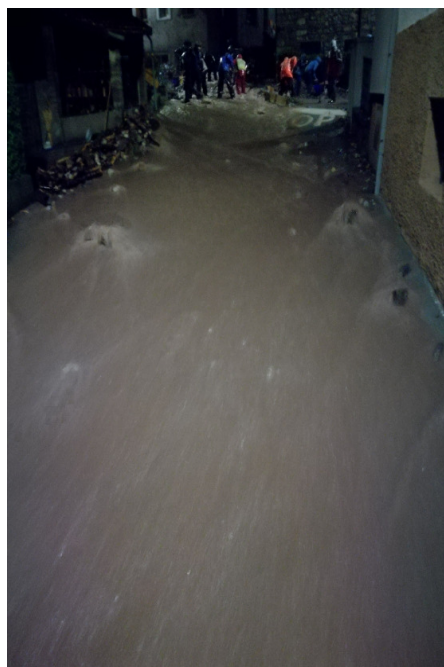
Inizio evento del 29/10, circa ore 18 (rif. su mappa: A)

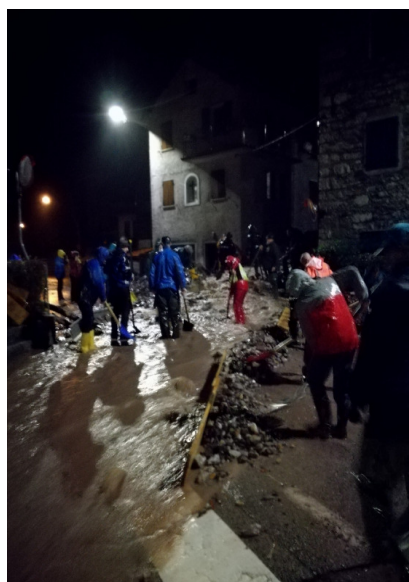
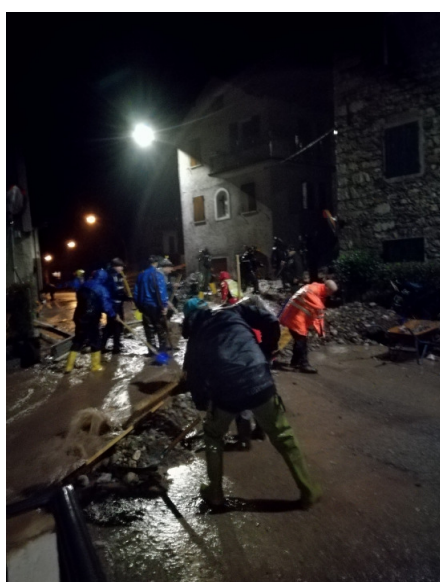
Inizio evento del 29/10 circa ore 18 (rif. su mappa: A)

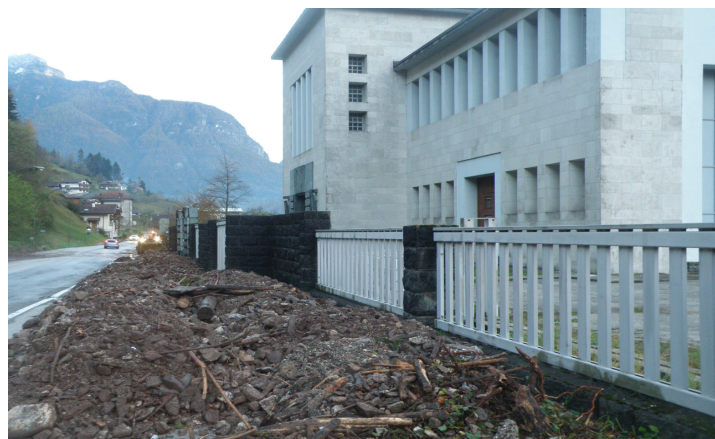
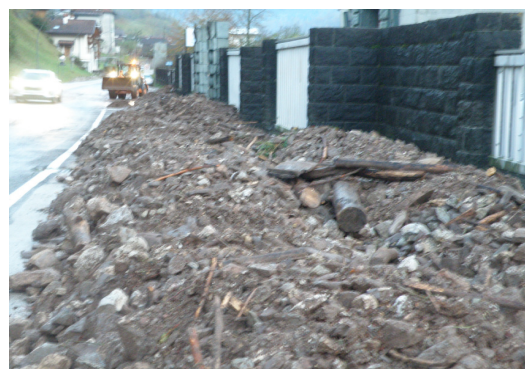
Materiale sceso dalla Val dei Font il 29/10 e trasportato dai volontari (con 1 minipala meccanica del Comune) fronte centrale ENEL il 30/10.

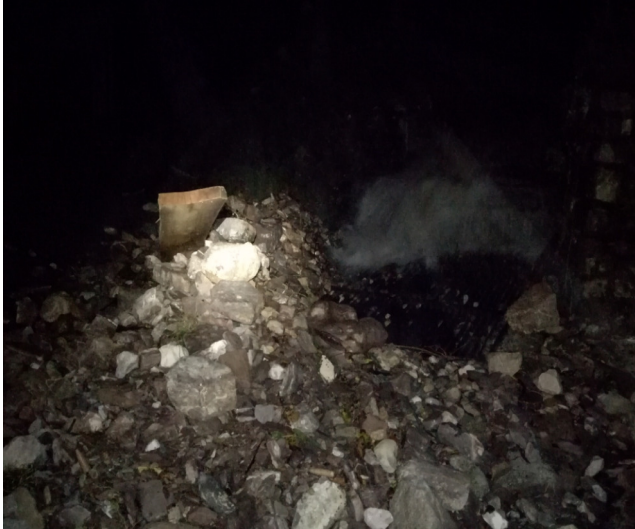
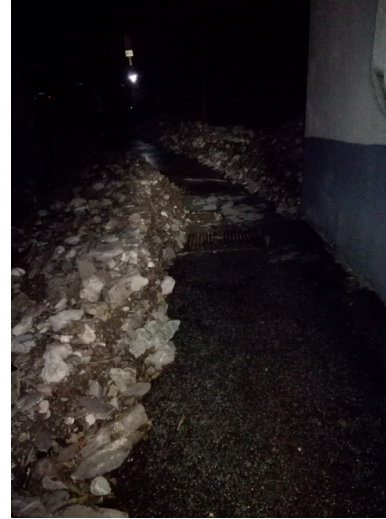
Griglia di ingresso tubazione dopo l'evento del 30/11 e Viabilità comunale. (rif. su mappa: B)

- fin dalla sua realizzazione, nei primi anni '80, la tubazione sotterranea per lo smaltimento delle acque provenienti dalla cosiddetta Val dei Font non ha mai funzionato adeguatamente a causa della griglia di ingresso, posta allo sbocco della valle all'inizio dell'abitato (rif. su mappa: B). Tale griglia si ottura completamente ad ogni evento di forte maltempo a causa dei detriti (sassi, terra, legno e rami) portati a valle dall'acqua; se anche la griglia funzionasse perfettamente, la tubazione sotterranea sembrerebbe essere comunque sottodimensionata viste le portate raggiunte negli ultimi anni;

- che il sito venga propriamente considerato dagli Enti preposti come effettivamente rischioso in modo che vengano pianificati interventi risolutivi;
- che il Comune di Agordo prenda atto della serietà della problematica e che dia inizio alle procedure per le attività di intervento;
- che venga considerata l'ipotesi di una briglia filtrante con adeguato bacino di deposito di opportune dimensioni da realizzare vicino all'imbocco della tubazione sotterranea (rif. su mappa: B), in modo che questo possa essere facilmente svuotato al termine di eventi simili;

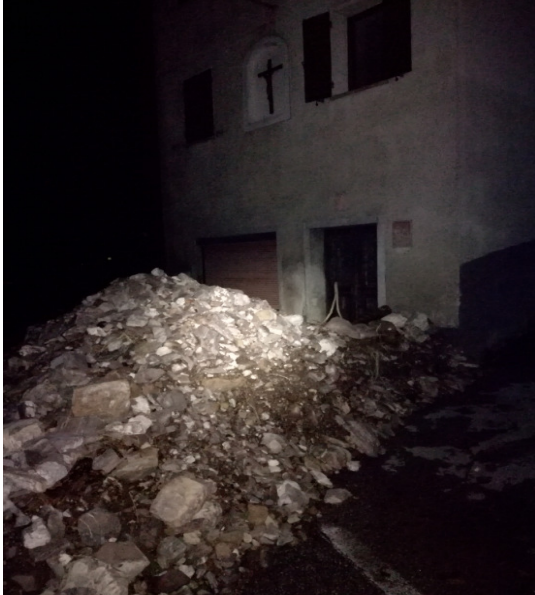
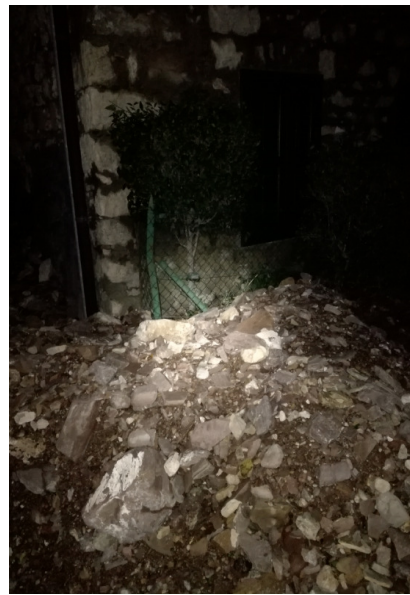
SR203 dopo l'evento del 30/11. (rif. su mappa: A)

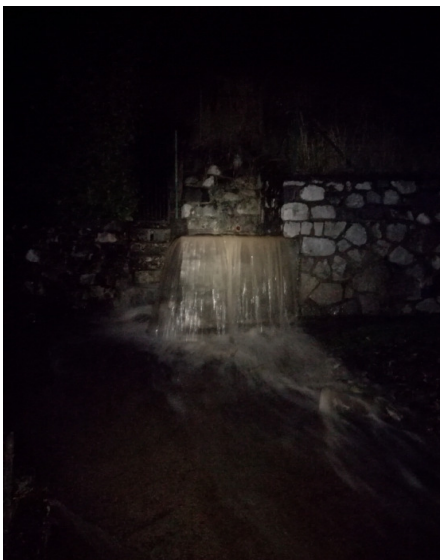
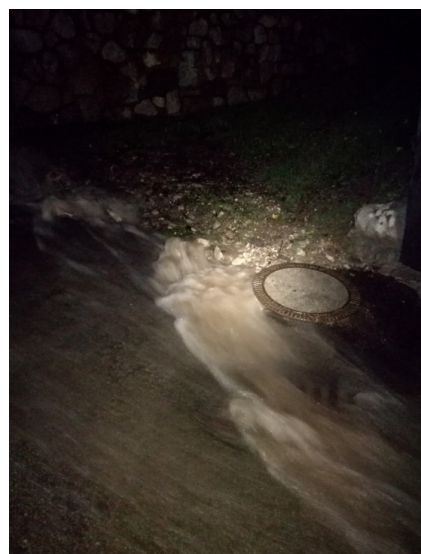
Tombini (il secondo, rotondo, è completamente aperto, il coperchio è appoggiato a valle) verso la fontana fronte latteria, all'altezza del retro del civico Toccol 79. (rif. su mappa: D)

- al termine dell'evento, verso le 23 del 29/10, la parte di acqua del medesimo torrente che scende dal sentiero Farenzena-Toccol (altro evento ricorrente, rif. su mappa: C), ha invaso la regionale 203 all'altezza della fontana fronte Latteria di Toccol (rif. su mappa: E), essendo i tombini della strada comunale che scende fino alla citata fontana (retro civico Toccol 79 e fronte civico Toccol 110, rif. su mappa: D) non mantenuti e mai stati in grado di assorbire una quantità di acqua anche non eccessivamente abbondante ed essendo stato il tombino sulla regionale parzialmente coperto del nuovo acciottolato lato fontana (rif. su mappa: E). In questo caso i residenti volontari hanno utilizzato il materiale dell'altra frana per deviare dalle abitazioni questo flusso d'acqua. I tombini fronte civici Toccol 76 ed 81 e fronte ex-panificio Carlin (al termine del marciapiede, rif. su mappa: F) sono altrettanto non mantenuti e non in grado di assorbire flussi anche non eccezionali di acqua;

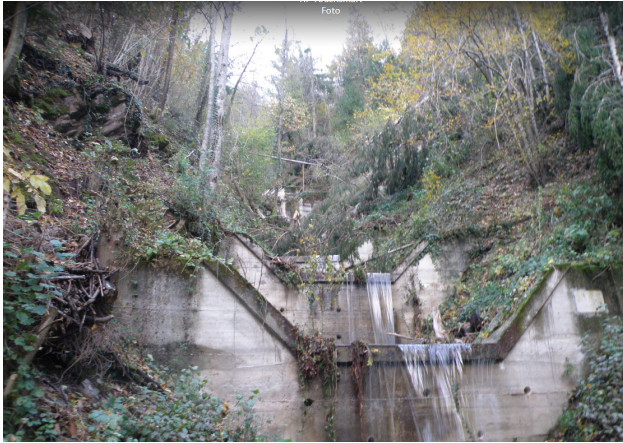
Briglie intasate da piante prima della pulizia del 1/11/18 (rif. su mappa: G)

- a seguito dell'alluvione del 1966 (parte negli anni '70, parte nel 1991, come si legge nella targa murata nelle opere) sono state realizzate delle briglie non filtranti mai mantenute negli ultimi anni, anche per mancanza di accesso (rimosso a lavori del 1991 ultimati) a qualunque mezzo meccanico (rif. su mappa: G);

- in seguito all'allerta meteo gialla divulgata per il giorno 1/11, i volontari, non avendo ottenuto ancora nessun intervento da alcun Ente, hanno volontariamente ripulito da alberi e altri detriti le briglie citate (rif. su mappa: G) in situazione di emergenza per evitare il ripetersi dell'esondazione, che avrebbe potuto riverificarsi con intensità ancor maggiore e quindi non più controllabile. Ovviamente nessuno si è appropriato di legname o pietrame, solo spostato a lato della valle, come da fotografie allegate;

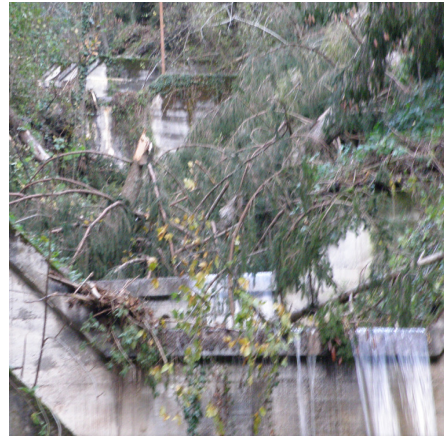
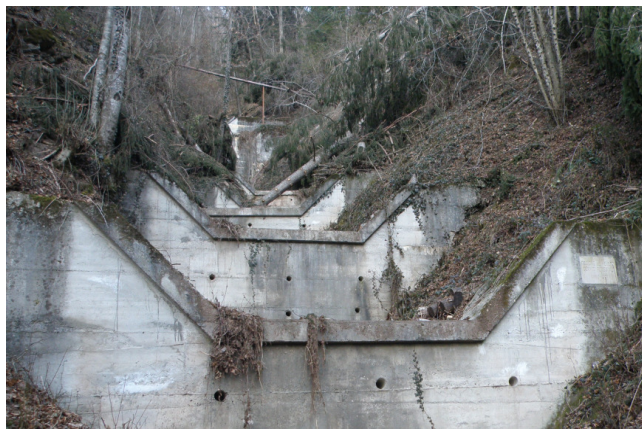
Briglie parzialmente ripulite il 1/11/18 (rif: G)

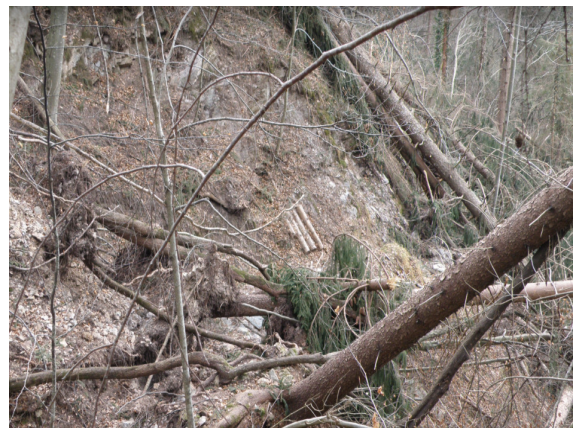
Situazione a monte delle briglie (rif: L)

- a monte delle citate briglie, il corso dell'acqua è oggi completamente invaso dalle piante cadute, sassi e ghiaia, creando pericolo per le prossime precipitazioni, come da fotografie allegate che però non rendono la criticità della situazione reale (rif. su mappa: L);

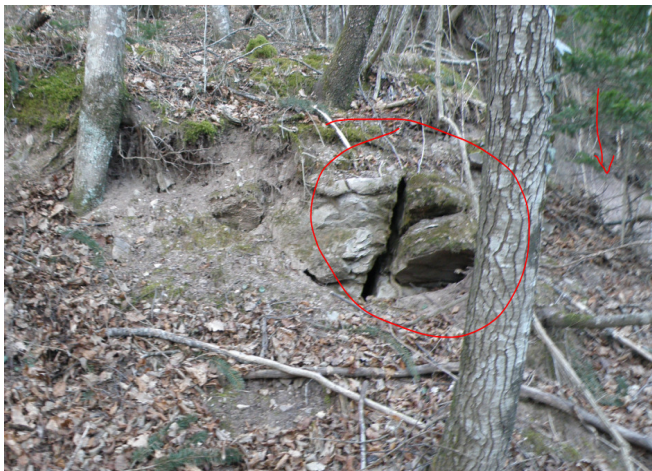
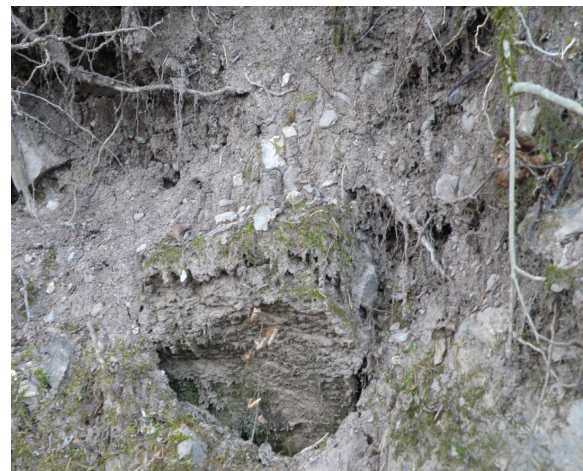
Possibili segnali di movimento della frana del '66 (ovviamente da confermare da esperti), alla destra orografica della valle (rif. su mappa: H)

- sul versante alla destra orografica, nella zona del fronte della frana del '66, sono state osservate delle spaccature nella roccia non visibili prima dell'evento (v. foto allegate, rif. su mappa: H). Ciò potrebbe indicare una recente rimobilizzazione della frana stessa;

- che vengano visionate la frana del '66 e quelle nuove qui evidenziate a cura di un esperto in materia e di essere ufficialmente informati sullo stato delle stesse;
- che il Comune di Agordo ci consenta di visionare il Piano comunale di Protezione Civile per poterne prendere atto e conoscere le procedure ivi previste in modo da potersi comportare di conseguenza nel caso si ripeta una simile calamità;
- che il Piano comunale di Protezione Civile venga eventualmente integrato con apposite misure di emergenza dedicate al sito in oggetto (p.es. presenza di una pala meccanica con operatore in caso di allerte meteo);
- che insieme alle opere auspiccate ne venga anche pianificata la opportuna manutenzione, e che venga pianificata la manutenzione delle opere esistenti, per non perderne col tempo l'efficacia come dimostrano gli eventi qui descritti.

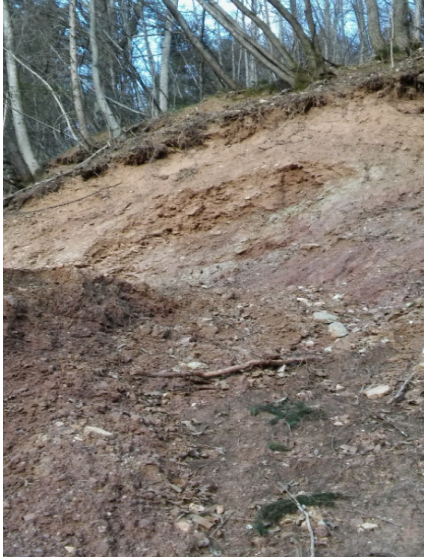
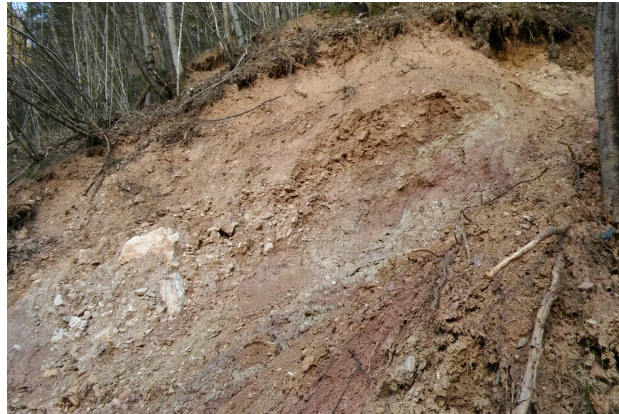
Nuova frana, alla sinistra orografica della valle (rif. su mappa: M)

- sul versante alla sinistra orografica, a monte del sentiero (oggi non praticabile per la quantità di piante schiantate e per un lungo tratto di sede, compreso un ponte di legno, franato) che congiunge il sentiero Toccol-Farenzena al sentiero “centrale ENEL-galleria valvola a farfalla”, è stata osservata una nuova frana, sicuramente non presente prima dell'evento (v. foto allegate, rif. su mappa: M);

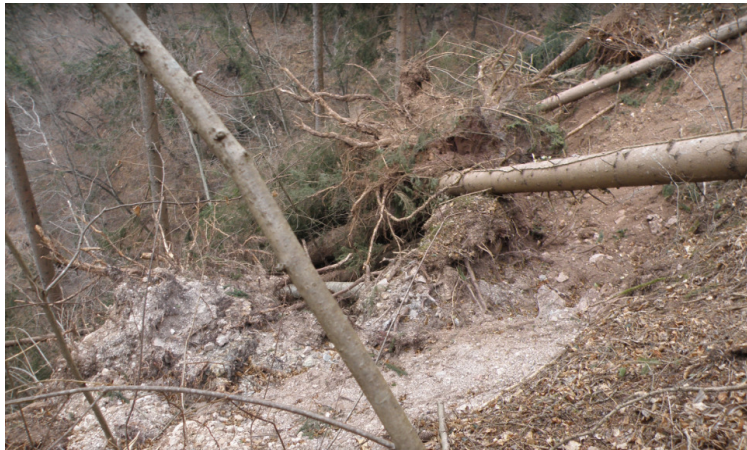
Altra nuova frana, sempre alla sinistra orografica della valle (rif. su mappa: N), che insiste direttamente sopra il greto nelle vicinanze del paese.

- sul versante alla sinistra orografica, a valle del sentiero citato al punto precedente, è stata osservata un'altra nuova frana, sicuramente non presente prima dell'evento, che insiste direttamente sopra l'alveo e vicino al paese, quindi particolarmente pericolosa per le prossime precipitazioni (v. foto allegate, rif. su mappa: N);

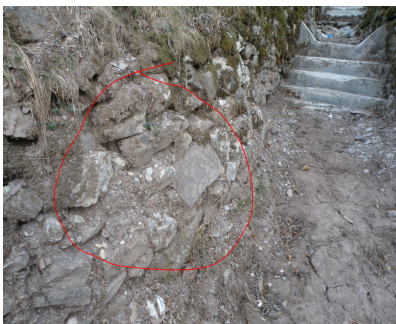
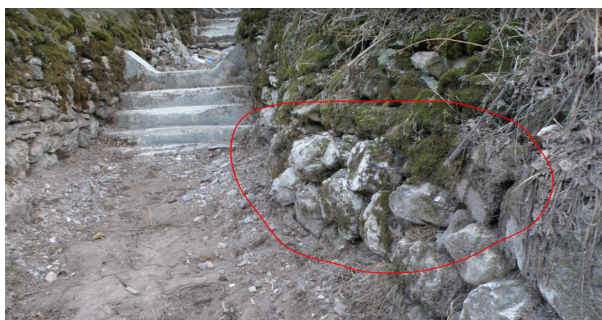
Segni di cedimento dei muri a secco del “sentiero canale” che convoglia l'acqua alla griglia (rif. su mappa: B)

- dal termine dell'emergenza sono evidenti i cedimenti dei muri a secco della parte finale dell'alveo prima della citata griglia (v. foto allegate, rif. su mappa: B) con il rischio che al prossimo evento questi cedano e la direzione presa dall'acqua non sia assolutamente controllabile.
